Диагностика Nissan: распространенные неисправности

NISSAN : новые ошибки – старые неисправности (P1320)

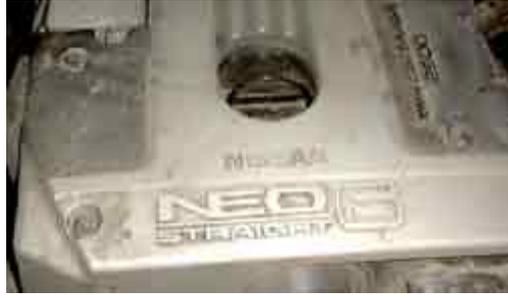
фото 1

Открывая капот и видя такую картину :

, - многие бросаются в форум писать о ужасе NEO – которые им подсунули продавцы , и что с ним делать. Сняв крышку – можно увидеть , что ужаса нет , под крышкой скрывается обычный RB25 , рестайлинговый под новые нормы выхлопа. Не вдаваясь в "тонкие" отличия – можно сказать , что в общих чертах он остался прежним.

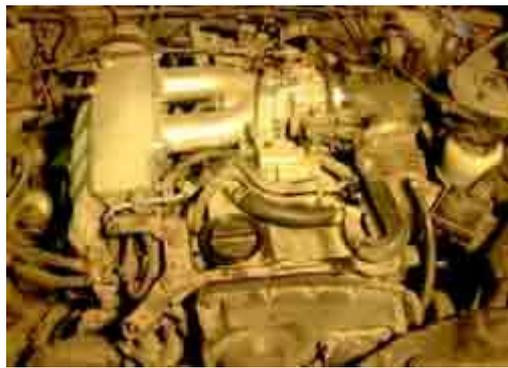
фото 2

А особенно его система зажигания , доставляющая столько хлопот своим владельцам.

Сразу бросается в глаза то , что подобраться к свечам зажигания стало еще сложнее.

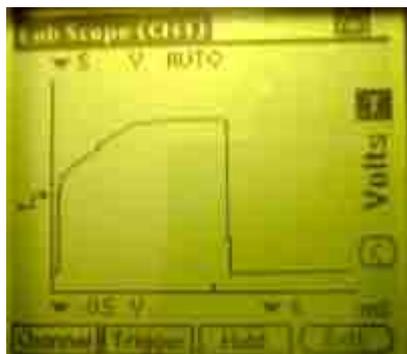
фото 3

Как уже известно – форма управляющего импульса на первичной стороне катушки зажигания (сигнал на входе усилителя) должна быть такой :

Для его проверки мы подключаем осциллограф прямо к разъему в районе 6 цилиндра , уходящему на катушки. Там всего восемь проводов – из них один питание всех катушек и один – общий .

Изначально сигнал с ECU имеет вид чистого меандра амплитудой 5 вольт. Посредством токоограничивающего резистора в цепи базы транзистора усилителя (встроен в катушку), мы получаем начальный участок определенный открытием транзистора катушки , наклонный участок – накопление энергии (линейный режим транзистора) и плоский – насыщение как транзистора , так и магнитопровода сердечника. Амплитуда плоской части импульса исправной катушки составляет 2,8 – 3,3 вольт. Что происходит от времени с катушками – можно только предположить : нарушается структура р-п переходов транзистора , изменяется его h_{21} (коэффициент усиления). А так как токоограничивающий резистор является измерительным, то меняется амплитуда напряжения на нем (и форма), которая учитывается в ECU компаратором только по амплитуде. На основании амплитуды, алгоритмы диагностики ECU определяют неисправность системы зажигания и включают лампу check. Т.е на NISSAN можно включить лампу и при полностью исправном моторе , у которого нет пропусков в работе цилиндров. Более корректным был бы алгоритм , определяющий пропуски вспышек по неравномерности вращения в таком моторе, где доступ затруднен.

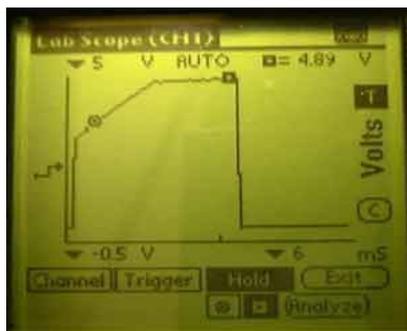
фото 4

Последовательно проверив сигналы на всех катушках , можно обнаружить например сигнал:

Катушка работает, но ECU "считает" ее неисправной по мгновенному значению амплитуды. В случае меандра – это было бы справедливо , тут помог и сканер в режиме активных тестов power balance обнаружить неисправность . Но в подобном случае – power balance не поможет . Установленная реперная отметка (квадрат) на вершине импульса записанного кадра сообщает нам о критической амплитуде – возникновения P1320. Для устранения кода придется катушку заменить. Но всегда возникает вопрос (когда разобрал " пол мотора ") – А КТО СЛЕДУЮЩИЙ ?? А вот и он – наш новый герой – претендент следующего check :
